# SITUACE DIO - 3. ETAPA

**PŘECHODNÉ DOPRAVNÍ ZNAČENÍ (DIO) SO 180**

Objednatel:	ŘSD ČR, SPRÁVA Č. BUDĚJOVICE	Dobec:	SEDEC	Kraj:	JMÚCEK
Akce:	I/20 Sedlec – Úprava křížovatky včetně zabezpečení chodců – výpracování VD-ZDS a AD				
Objekt:	SO 180 – PŘECHODNÉ DOPRAVNÍ ZNAČENÍ (DIO)				
Příloha:	SITUACE DIO – 3. ETAPA				
Datum:	05/2018	Stupně:	PPPS		
Seznam:	Č. přílohy				
Stavba:	180.6

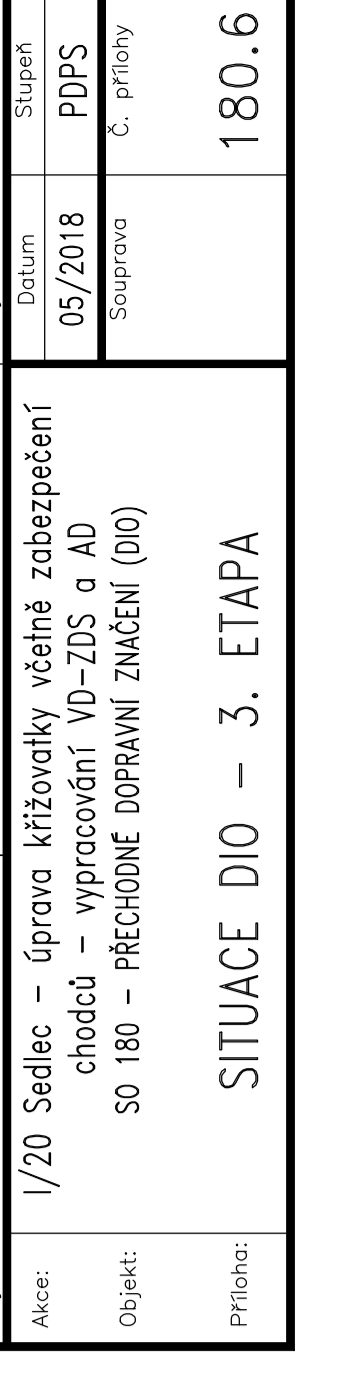
- Z5a VODÍČÍ PRAH + Z5a
- Z5b VODÍČÍ PRAH + Z5b
- Z5c VODÍČÍ PRAH + Z5c

- NALEPĚNÉ ŽLUTÉ ČÁRY BUDOU OBNOVOVÁNY PO CELOU DOBU STAVBY
- STÁVAJÍCÍ ZNAČKY, KTERÉ JSOU V ROZPORU S DIO SE ZAKRYJÍ, RESP. PŘESKRTNOU
- STAVBA SKRÚŽE PRO LÁVKU BUDE PROBIHAT V DOBĚ MIN. PROVOZU NA SILNICI I/20
- PŘI STAVBĚ SKRÚŽE, BUDOUPÍ PRACOVNÍCI ŘÍDÍ PROVOZ KRÁTKODOBĚ ZASTAVOVAT PROVOZ UPLNĚ ZEJMÉNA PŘI OPERACÍCH KDY BY HROZIL PÁD PRVKŮ SKRÚŽE NA POUŽÍTENOU VOZOVKU (OSAZOVÁNÍ NOSNÍKŮ SKRÚŽE)
